Rapport d'essais n° R2EM-GLI-19-26079485

Type : Système de revêtement de sol PVC en dalles.

Désignation : Dalles PVC « TRA ».

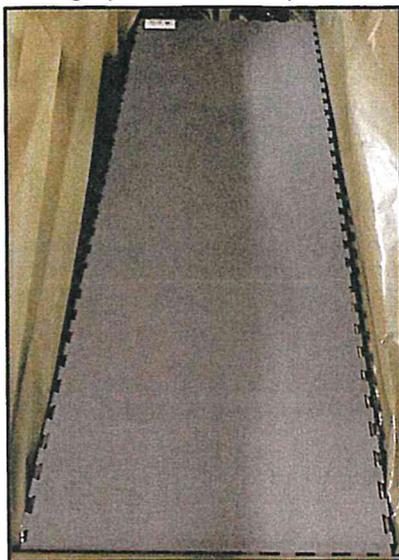
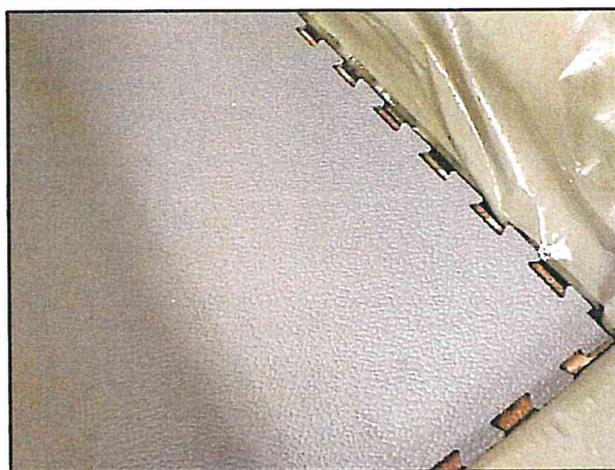
Photographies de la maquette :

Maquette d'essai : Réalisée par le CSTB. Trois dalles sont assemblées entre elles et posées sur un support bois hydrofuge de dimensions 1 500 x 500 mm.
